知覧飛行場跡における戦跡考古学の現状と課題

上田耕・坂元恒太・大山勇作

Current Status and Issues of the Archaeological Work in Chiran Wartime Airfield

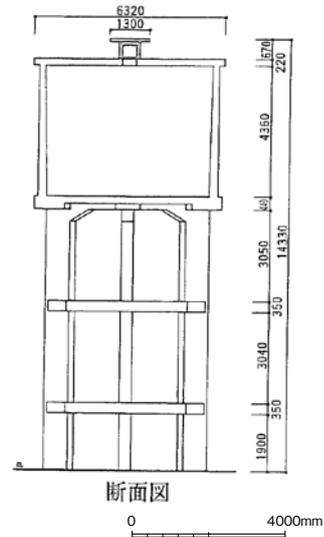
図1 給水塔跡実測図
(鹿児島大学工学部建築学科編1997)

柱、 繋ぎ梁(スラブ)の平面

まず、自治体が編纂する町誌において、知覧飛行場跡がどのように扱われていたのかをみる。『知覧町郷土誌』昭和57(1982)年版では、第五編近代・現代の第七章第六節文化財の中に、「文化財の指定」という章立てがある。9つの項目について記述がある中で、「八、特攻勇士顕彰のために ア給水塔(1)世界の戦史にない特攻作戦に散った勇士をしのぶよすがとして、知覧特攻基地の代表的な遺跡である給水塔を町の文化財に指定した。」と記されている。給水塔は、旧知覧飛行場給水塔という名称で、1978(昭和53)年5月11日付けで知覧町指定文化財(史跡)に指定されている(図1)。知覧町では、知覧飛行場跡に残る遺構を、戦後約30年の段階で遺跡として保護の対象として捉えていたことがわかる。戦争遺跡の文化財指定については、沖縄県南風原町が指定した沖縄陸軍病院南風原壕が知られているが、南風原町の指定は1990(平成2)年である。知覧飛行場跡の給水塔は、全国的にみても、かなり早い段階に指定された戦争遺跡である。

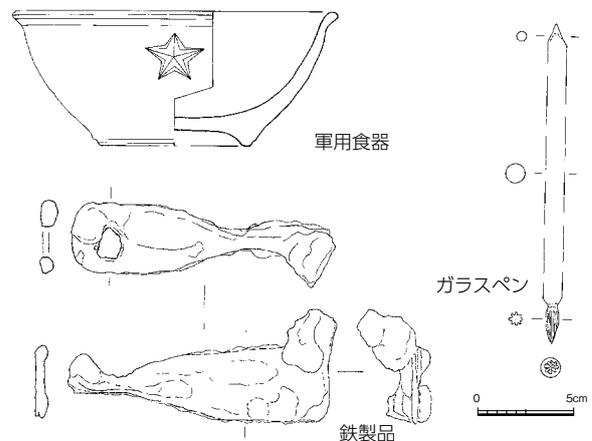
図2 知覧城跡からの出土遺物

1998（平成10）年に行われた国指定史跡知覧城跡の空堀跡の発掘調査（上田ほか2006）で、太平洋戦争中の遺物とみられる、星型の刻印のある軍用食器、青色のガラスペン、鉄製品が出土した（図2）。知覧城跡は、中世に築かれた山城であるが、太平洋戦争末期、曲輪の斜面に防空壕が掘られ、飛行機の発動機の整備工場に使用された。知覧城跡には、防空壕が多数残る。現在その多くは中に入ることにはできないが、先述の『知覧町郷土誌』昭和57（1982）年版には、防空壕の入口内部の写真が掲載されている。また、空堀の一部には、当時のものとみられる、敷き詰められた玉石が残っている。

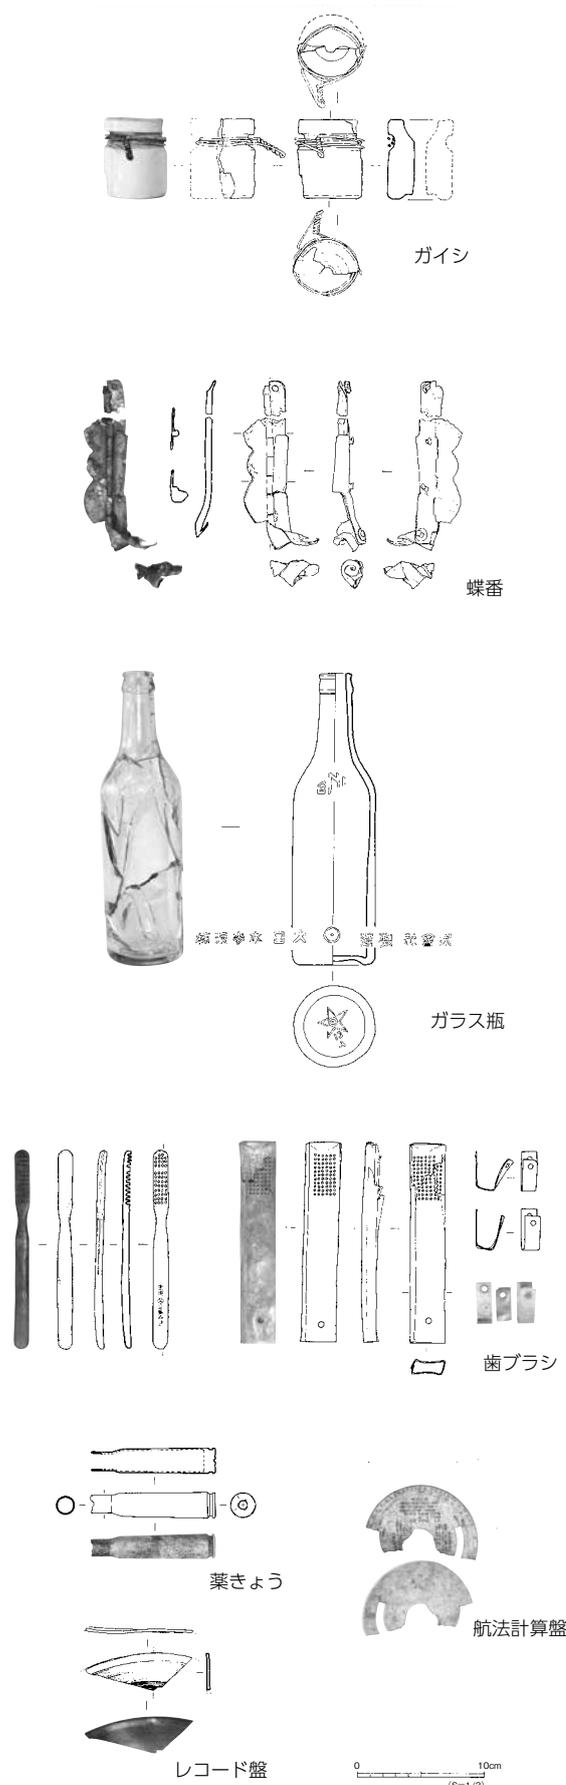
図3 三角兵舎跡の出土遺物

知覧飛行場跡における初めての発掘調査は、2013（平成25）年3月、南九州市教育委員会文化財課の行った、魅力ある観光地づくり事業に伴う三角兵舎跡の確認調査である（上田ほか2015）。空中写真をもとに、遺構の存在が推測される場所に設けた4箇所の特レンチ調査により、約4m×30mの規模とみられる竪穴状の遺構の隅部を検出した。兵舎の入口付近の床面に近い層位からは、航法計算盤、ガイシと銅線、ボタン、蝶番、鉄釘、ガラス瓶、レコード盤、歯ブラシなどが出土した（図3）。

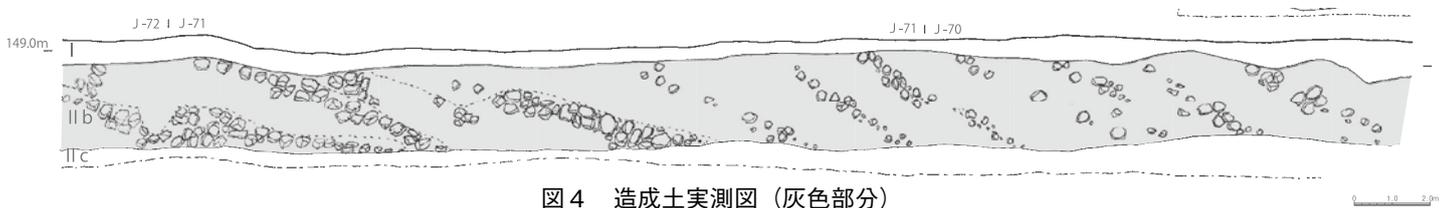
図4 造成土実測図（灰色部分）

5例目は、2014（平成26）年9月から翌年3月に県から委託されて市文化財課が実施した南薩縦貫建設に伴う本調査である（上田ほか2016）。この調査により、火山灰土層を含む攪乱土が規則的に斜めに堆積する地層が広範囲にわたって発見され、起伏のあった旧地形を平坦化するために、飛行場建設時に行われた大規模な造成土であることが判明した（図4）。また、この調査では、硬化面、コンクリート製の水路跡（図5）、飛行場建設により立ち退いた屋敷や畑跡が検出されている。

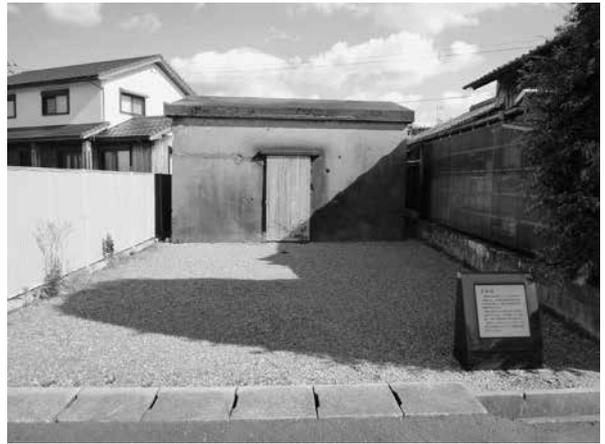
写真1 油脂庫

給水塔は、知覧町の公有地内にあったことから、早くから指定されて、知覧飛行場跡のランドマークとしての役割を果たしてきた。油脂庫は、米軍の機銃掃射による円錐状の窪みが壁面にみられる。原位置を動いていないことから、当時の米軍機の攻撃方向まで推測することができる。

文化財としての指定・登録は、いずれも知覧教育隊関係施設群エリアに残るコンクリート製の建造物である。1978（昭和53）年に給水塔跡が市の史跡として指定されて以降、しばらく指定等の動きはなかったが、2007（平成19）年に、防火水槽、弾薬庫、着陸訓練施設鎮礎のコンクリート構築物が国登録有形文化財に登録、2015（平成27）年には、油脂庫（写真1）が市の史跡に指定された。このように、コンクリート構築物は、市指定文化財（史跡）と、国登録有形文化財（建造物）の2つの区分で評価されている。

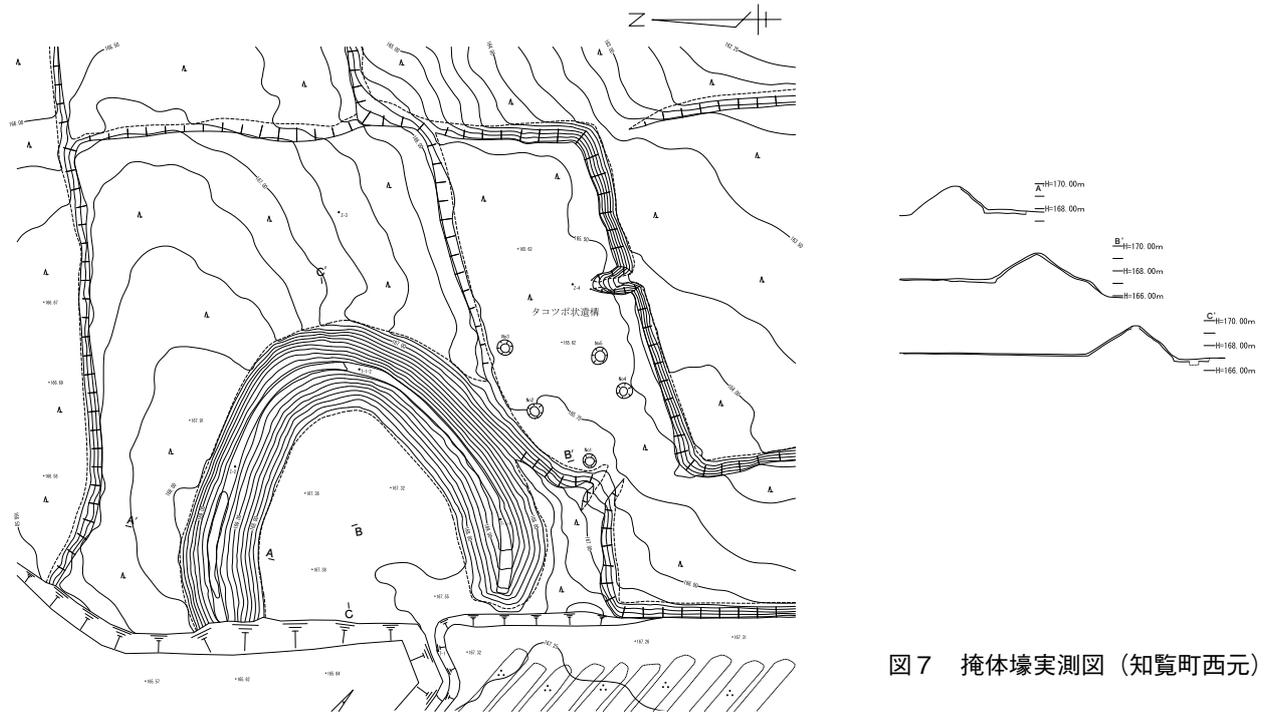
図7 掩体壕実測図（知覧町西元）

考古学的な調査が行われた事例は、2013(平成25)年度の魅力ある観光地づくり事業に伴い、カモメ誘導路エリアで峯苔集落近くに築かれた掩体壕(知覧町西元)の発掘調査である(図7)。

この掩体壕は馬蹄形を呈しており、土塁は固く締まりのある火山灰土層を利用して、一方は切り土、もう一方は盛土によって築かれ、屋根を持たないものであることから、B-c型(無蓋切土・盛土複合型)である。規模は、幅約29m、奥行き約24m、高さ約2.5mであった。当時は木の枝などをかぶせて偽装していたという。

付近は北側から掩体壕部分へかけて丘状にやや高くなり、掩体壕部分から南側へかけて低く傾斜している場所を選地している。土塁を造成するにあたり、北側付近の土を掘って土を盛土されていた。

内部床面は、固く締りのある火山灰土層まで掘削してから利用していることがわかった。車輪留めなどの遺構の存在や、轍の痕跡は確認できなかった。表土中と床面直上から遺物が2点出土した。掩体壕の南側には、土塁に昇降したとみられるスロープがあった。

また、周辺には人が一人隠れることのできる人員用掩壕(タコツボ)が5基確認された。

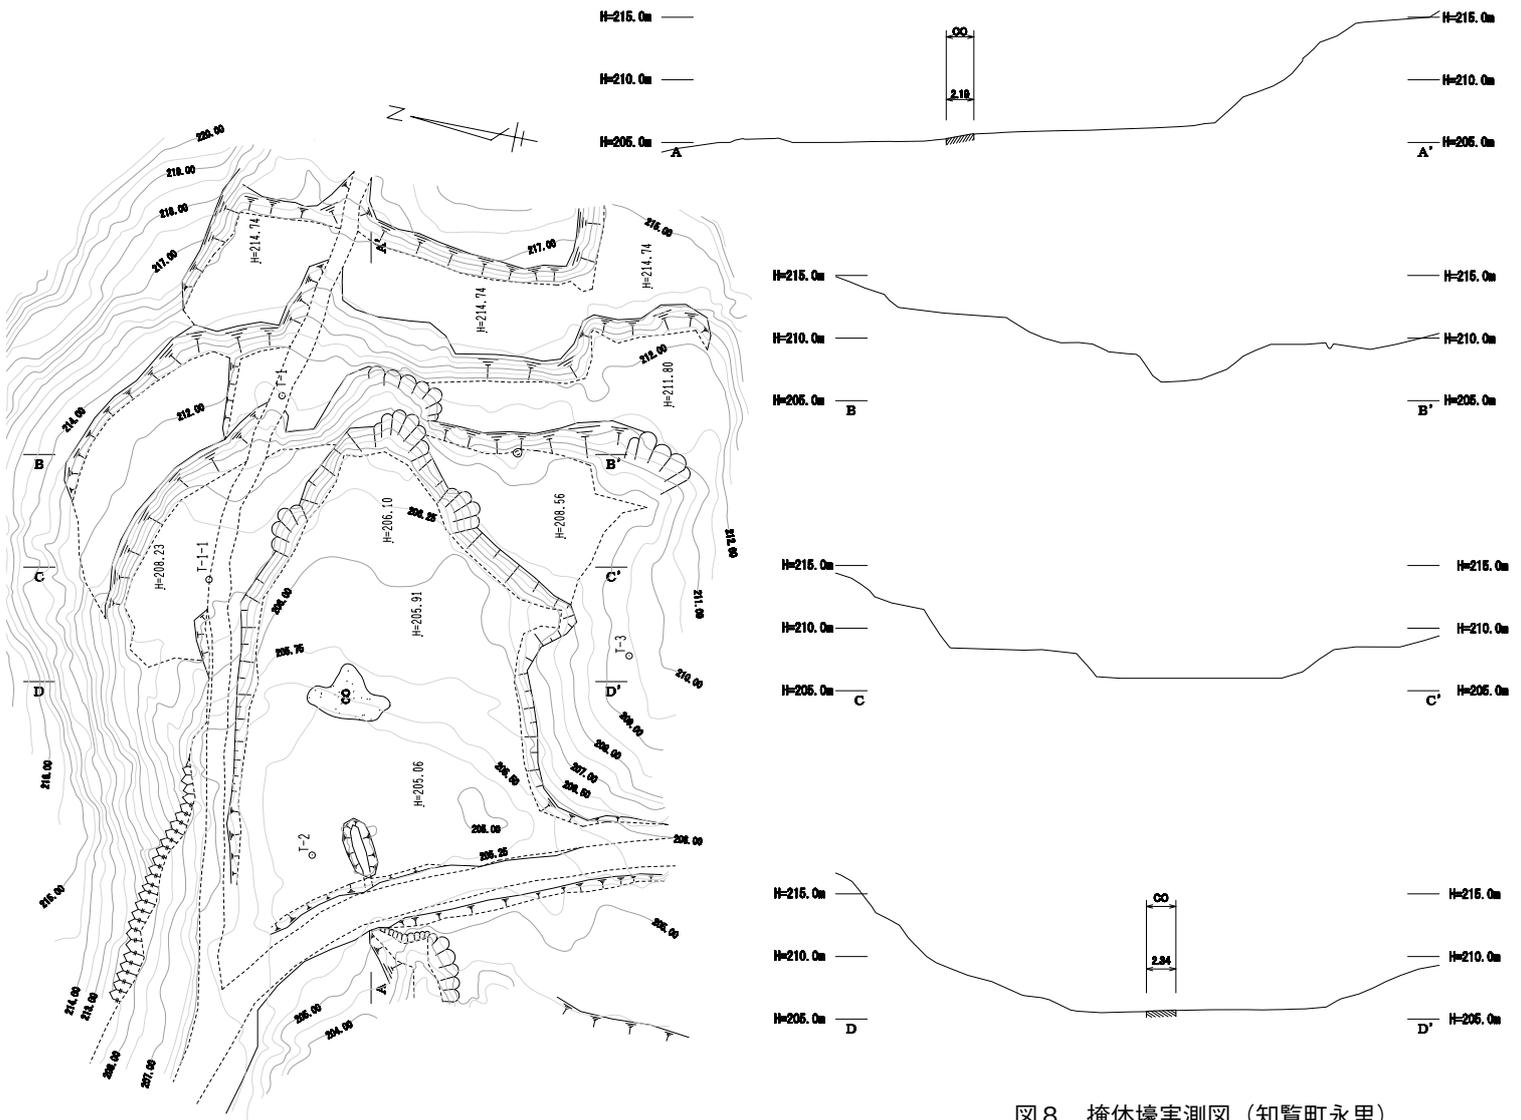
図8 掩体壕実測図（知覧町永里）

ア東側の掩体壕(知覧町永里)の地形測量が行われた(図8)。

知覧飛行場に建設された掩体壕の多くは、空中写真を見る限りB-a型(無蓋盛土型)が多数であるが、このとき調査した掩体壕はA-a型(有蓋切土型)で、アーチ状に造られた木製の屋根を持ち、その上には土をかぶせて野草を生やして偽装していたようである。大きさは、幅が約25m、奥行きが約38mとのもと同じ馬蹄形となっているが若干幅が狭く、奥行きが広がっている。調査では屋根を支えた柱跡を確認できなかったが、同様に山裾を利用して造られた南側のもう1基の掩体壕には周囲に柱穴を確認することができることから、床面より一段上には柱が設置されていたものと推測される。

調査対象の掩体壕は山裾の谷地形を利用して造られていることから、誘導路側には雨裂が見られ、延長上にはコンクリート片が周囲に分布していた。したがって、掩体壕内に雨水が侵入して地盤が不安定になるためにコンクリートを打設したものであると推測される。
